断層に起因した岩盤地すべり対策例

株式会社ソイル・ブレーン ○駒崎 友晴
 浴坂 公博

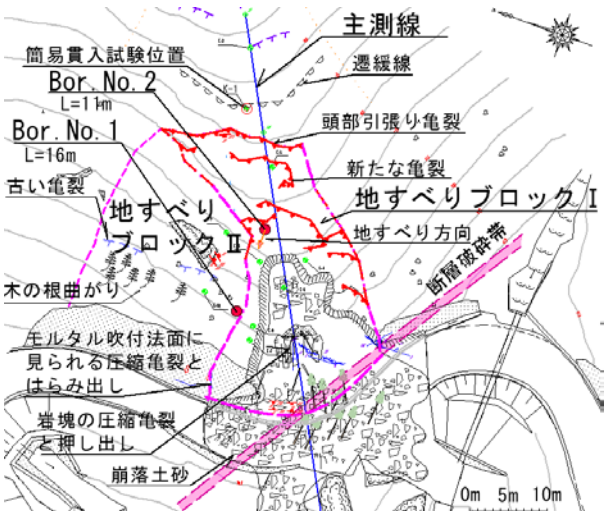
図-1 地すべり地の状況

現地踏査の結果、調査地での地すべりブロックは、図-1に示すような新たな引張り亀裂や圧縮亀裂が見られる「地すべりブロックⅠ」と、古い亀裂や木の根曲がりが見られるものの、新たな亀裂のない「地すべりブロックⅡ」の2ブロックに分けられた。

ボーリングは当初、地すべりブロックⅠの主測線上で2本行う予定であった。しかし、地すべりブロックⅠの下方では崩壊する危険性のある移動岩塊が残存しており、作業時の安全を確保するため、Bor. No. 1地点ではできるだけ危険のない右側方部(地すべりブロックⅡ)に移動した(図-1参照)。調査を行った結果、Bor. No. 1地点では表土下より比較的良好的な軟岩状のC_L級岩盤が出現し、孔内傾斜計測定結果からも地すべり変位が認められなかった。

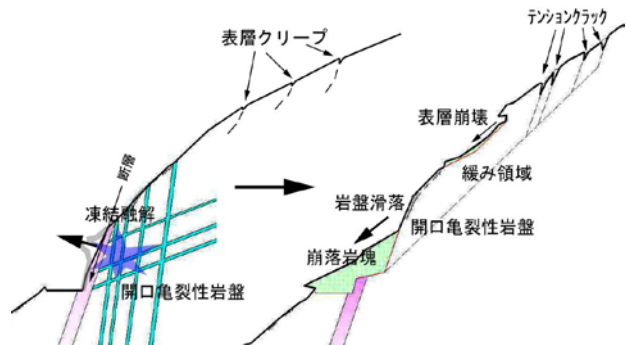
図-2 岩盤地すべりの発生機構 (non-scale)

①林道沿いに走向 N45° W、傾斜80° S の脆弱な断層破砕帯が分布していたこと。

②その背後には高角度の2方向(N-S系、E-W系)と、低角度(平均勾配40°程度)の3方向のブロック状節理が発達した緩み岩盤(流紋岩質凝灰岩)が分布していたこと。

①林道の切土工事により、断層破砕帯の背後岩盤(流紋岩質凝灰岩)が緩み、クリープ変動が進行したこと。

④岩盤の亀裂内に浸入した雨水や融雪水の凍結融解及び断層破砕帯による遮水効果により膨張圧が高まり、モルタル吹付法面において局所破壊が生じたこと。また、それに伴い背後の緩み岩盤(流紋岩質凝灰岩)が滑落崩壊したこと。

本地すべりは、上記の素因と誘因が相互に作用して、図-2のような緩み領域(岩盤)での後退性の岩盤地すべりが発生したものと考えられる。

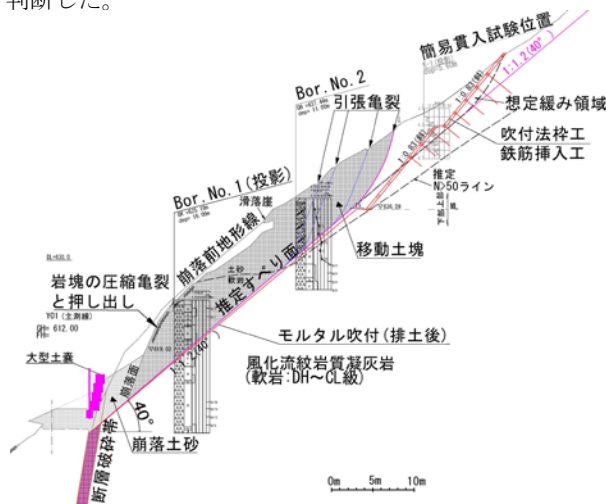
図-3 地質断面図及び対策工計画横断面図

- ①地すべりブロックⅠ内には、平均勾配約40°の低角度流れ盤の節理面が発達しており、すべり面を形成する主要因であると考えた。
- ②地すべりブロックⅠの下部にある残存岩塊には、縦方向の圧縮亀裂と押し出し現象が認められた。また、地すべりブロック舌端部の右側端では、モルタル吹付に縦方向の圧縮亀裂やはらみ出し現象が認められたことから、すべり面は道路法尻まで連続しているものと考えた。
- ③林道の切土法尻点と、Bor. No. 2地点でのすべり面深度 (GL-7.0m) を結んだ直線勾配はほぼ40° (1:1.2) となった。この勾配は上記の流れ盤の節理面角度とよく一致していることから、林道の法尻まで連続的かつ直線的なすべり面が形成されているものと考えた。

以上のことから、本岩盤地すべりは図-3に示すようなすべり面が直線的な椅子型すべりを形成しているものと判断した。

りブロックⅡでの安全性向上も期待できる(図-3, 図-4)。
3) 地すべりブロック外での上部斜面の切土法面勾配は1:1.0とし、安定勾配(1:1.2)に対する不足の抑止力に対しては、法枠+鉄筋挿入工で抑止する計画とした。
